## 別紙3 点検表記録様式

## 横断歩道橋名・所在地・管理者名等

| 横断歩道橋名 | | 路線名 | 所在地 | | 設置位置 | 緯度 | 35° 46' 28.7" |
|---|---|---|---|---|---|---|---|
| 見帰歩道橋<br>(フリガナ)           ミカリホドウキョウ | | 町道1-20号線 | 長野県木曽郡上松町南見帰 | | | | |
| 管理者名 | | 点検実施年月日 | 2017年   7月   21日 | 点検員 | 株式会社長野技研           野村 誠子 | | |

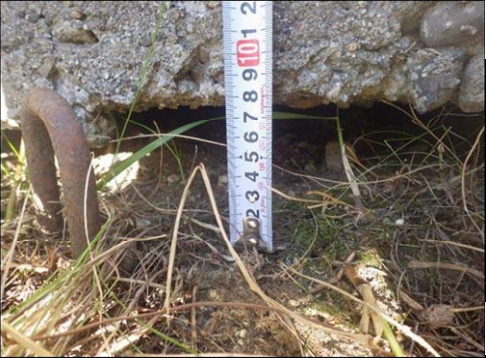
| 写真番号 | | 写真1 | |

| 点検時に記録 | | | | 措置後に記録 | | |
|---|---|---|---|---|---|---|
| 階段部 | | Ⅲ | 底版下面の浮き | 写真1 | | |

| 点検時に記録 | | 措置後に記録 | |
|---|---|---|---|
| Ⅲ | A2橋台下面ほぼ全面と基礎地盤の間に10cm以上の隙間があるため、緊急な補修が必要である。 | | |

| 部材名 | | 階段部底版下面 | |
| 変状の種類 | | 浮き | |
| 健全性の診断 | 点検時(調査時) | Ⅲ | |
| 備考欄 | | 法面に設置されているため、地山が流出及び沈下した可能性がある<br>底版下面が、ほぼ全面が浮いている | |

| 措置(方針) | | 人工岩(コンクリート充填)+土留工 | 措置年月日 |

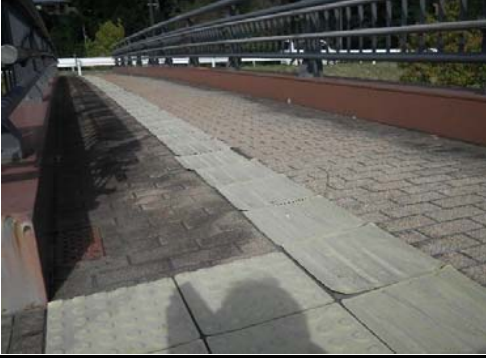
| 写真番号 | | 写真2 | |

| 部材名 | | その他舗装 | |
| 変状の種類 | | 剥れ | |
| 健全性の診断 | 点検時(調査時) | Ⅱ | |
| 備考欄 | | 点字ブロックがほぼ全面はがれている | |

| 措置(方針) | | 点字ブロック張替 | 措置年月日 |

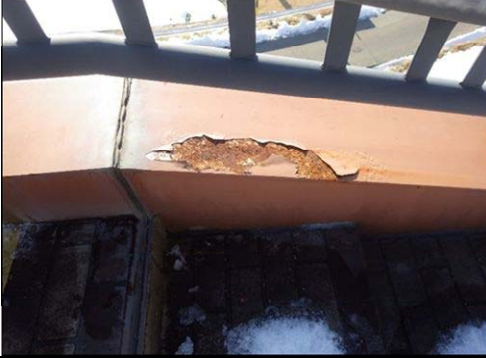
| 写真番号 | | 写真3 | |

| 部材名 | | その他地覆 | |
| 変状の種類 | | 腐食 | |
| 健全性の診断 | 点検時(調査時) | Ⅱ | |
| 備考欄 | | 部分的に塗膜劣化(ふくれ,はがれ)がみられる | |

| 措置(方針) | | 塗装塗替 | 措置年月日 |
