橋梁名・所在地・管理者名等

| 橋梁名 | 路線名 | 所在地 | 起点側 | 緯度 | 35° 46′ 21″ | 橋梁ID |
|---|---|---|---|---|---|---|
| 灰沢橋<br>(フリガナ)ハイザワバシ | 町道 灰沢線 | 長野県木曽郡上松町小川3808-101地先 | | | | |

| 単純 鋼鈑桁橋 2連 重力式橋台2基 壁式橋脚 1基 | | |

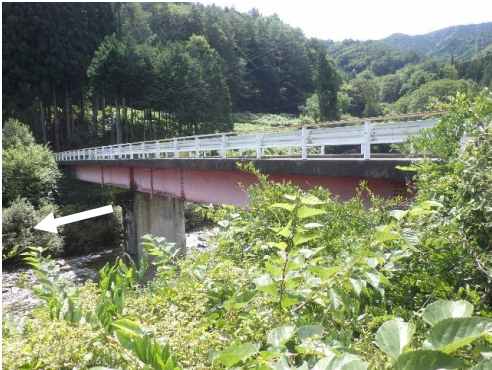
全景写真(起点側、終点側を記載すること)

| 定期点検時に記録 | |
|---|---|
| Ⅱ | 主桁に緩み・脱落(F11Tボルト使用)のおそれ、床版に床版ひびわれ、下部構造にひびわれ、支承部に機能障害(ナット緩み)、伸縮装置に変形・欠損(欠損)が生じている。 |
