| 橋梁名 | 路線名 | 所在地 | 起点側 | 緯度 | | |
|---|---|---|---|---|---|---|
| 長坂棧道橋<br>(フリガナ)ナガサカサンドウキョウ | 長坂沓掛線 | 長野県木曽郡上松町大字上松1070-1 | | | | |

| 部材単位の診断(各部材毎に最悪値を記入) | | | | 点検者 | (株)千代田コンサルタント | 点検責任者 | 添田 登 |

| 道路橋毎の健全性の診断(判定区分Ⅰ～Ⅳ) | | |

| 全景写真(起点側、終点側を記載すること) | | |

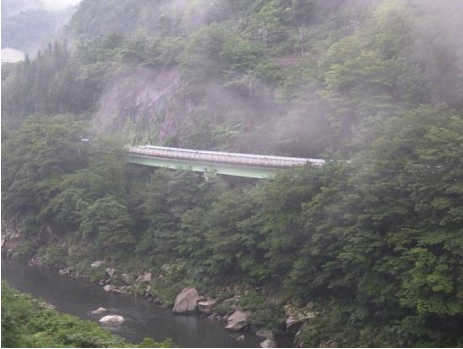
| 全景写真(起点側、終点側を記載すること) | | |
|---|---|---|
| 架設年次 | 橋長 | 幅員 |
| 1966年 | 190.0m | 7.80m |
